RAPPORT D'ENQUÊTE AÉRONAUTIQUE
A02C0114

INCENDIE MOTEUR EN VOL ET ATERRISSAGE FORCÉ

DE L'HÉLICOPTÈRE BELL 205A-1 C-FMQN
EXPLOITÉ PAR CAMPBELL HELICOPTERS LTD.

AU LAC TOBIN (SASKATCHEWAN)

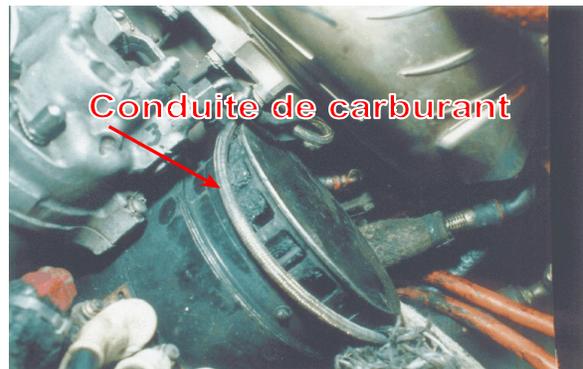
L'enquête a révélé que le moteur ainsi que le compartiment moteur avait subi des dommages importants. L'amorce éclatée de l'extincteur et le produit retardant trouvés dans le compartiment moteur indiquent que l'extincteur s'est bien vidé. La conduite de carburant de l'actionneur de l'aubage directeur d'entrée orientable (VIGVA) qui fournit la pression de carburant nécessaire pour ouvrir l'aubage directeur orientable a été trouvée coincée entre le sommet du démarreur/alternateur et le boîtier du compresseur (voir la figure 1). Un examen plus poussé de la conduite de carburant coincée a révélé que sa gaine en acier tressé et son revêtement intérieur étaient perforés (voir la figure 2). Sur trois hélicoptères similaires, les deux conduites en provenance du VIGVA passaient derrière et sous le démarreur/alternateur, sans être gênées dans leur parcours.

Figure 1. La conduite de carburant en question, installée sur un moteur similaire, afin d'en montrer le parcours

Transports Canada effectue un examen des instructions de maintien de la navigabilité applicables aux Bell 205A-1 afin d'établir si des mesures s'imposent au regard de l'installation du démarreur/alternateur et des conduites de carburant.

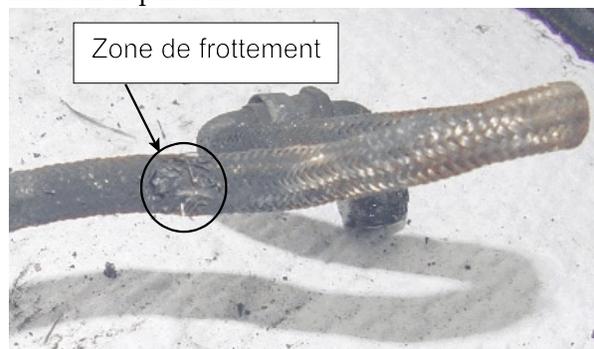
Figure 2. La conduite de carburant en question

Le démarreur/alternateur et la conduite de carburant ont été envoyés pour analyse au Laboratoire technique du BST. L'analyse a révélé la présence de suie sur le bord des logements des écrous de fixation se trouvant, sur la semelle de fixation, à 12, 10 et 8 heures. Le démarreur/alternateur est habituellement maintenu en place par six écrous de fixation. L'analyse du ventilateur de refroidissement a révélé que les pales avaient disparues par abrasion. Rien n'indique que les pales du ventilateur aient connu une défaillance critique. L'analyse de la conduite de carburant a révélé que la défaillance de la gaine d'acier tressé était due au frottement.

La présence de suie sur le bord des logements des écrous de fixation se trouvant, sur la semelle de fixation du démarreur/alternateur, à 12, 10 et 8 heures indique que ces trois écrous n'étaient pas serrés au moment de l'incendie. Si ces écrous de fixation ne sont pas bien serrés, la pression de serrage est insuffisante pour maintenir en place le démarreur/alternateur qui se met alors à vibrer. Ce sont ces vibrations qui, par frottement, ont usé la conduite de carburant qui a goutté, à travers le capot du ventilateur de refroidissement du démarreur/alternateur, sur le collecteur. La source d'inflammation à l'origine de l'incendie est probablement la chaleur dégagée par le démarreur/alternateur et les étincelles produites par le collecteur et les balais. Le moteur, qui continuait de tourner, maintenait la pression dans la conduite de carburant perforée qui continuait alors d'alimenter l'incendie. L'enquête n'a pas révélé comment la conduite de carburant a pu se retrouver coincée entre le sommet du démarreur/alternateur et le boîtier du compresseur.

1. La conduite de carburant de l'actionneur de l'aubage directeur d'entrée orientable (VIGVA) a été trouvée coincée entre le sommet du démarreur/alternateur et le boîtier du compresseur.
2. Trois des écrous de fixation du démarreur/alternateur, à 8, 10 et 12 heures n'étaient pas serrés, ce qui a permis au démarreur/alternateur de vibrer.
3. Du fait qu'elle était coincée contre le démarreur/alternateur en vibration, la conduite de carburant s'est usée et a fini par se rompre, ce qui a permis à du carburant de pénétrer dans le démarreur/alternateur, causant un incendie.
